EVALUACIÓN DE LA SEGURIDAD DE UNA ESTRUCTURA EN ALTURA EXPUESTA A LA INTEMPERIE

Alfredo Payer⁽¹⁾, Carlos Gerbaudo⁽²⁾, Carlos Prato⁽³⁾

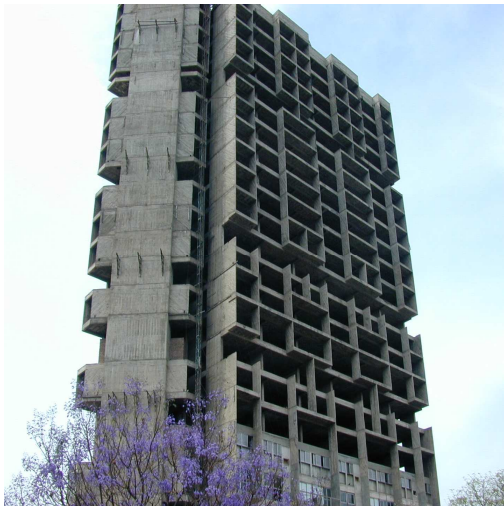
Figura 2. Vista general del Edificio Torre VESINM en el año 2005

Con el objeto de identificar el estado actual de la estructura, se realizó una campaña de reconocimiento e inspección visual de la estructura, destacándose que, en general, se observa un estado normal de conservación de la estructura, manteniendo la integridad de los elementos estructurales resistentes de hormigón, y no se observan a simple vista esquemas de fisuras que indiquen falencias estructurales, defectos o daños sistemáticos en la estructura de hormigón, salvo los que se mencionan a continuación:
